INTERVENTO DI MESSA IN SICUREZZA PER IL PONTE SUL PO

IL PROGETTO DI MANUTENZIONE STRAORDINARIA E DI MIGLIORAMENTO STRUTTURALE DEL PONTE SUL FIUME PO, TRA I COMUNI DI DOSOLO (MN) E GUASTALLA (RE)

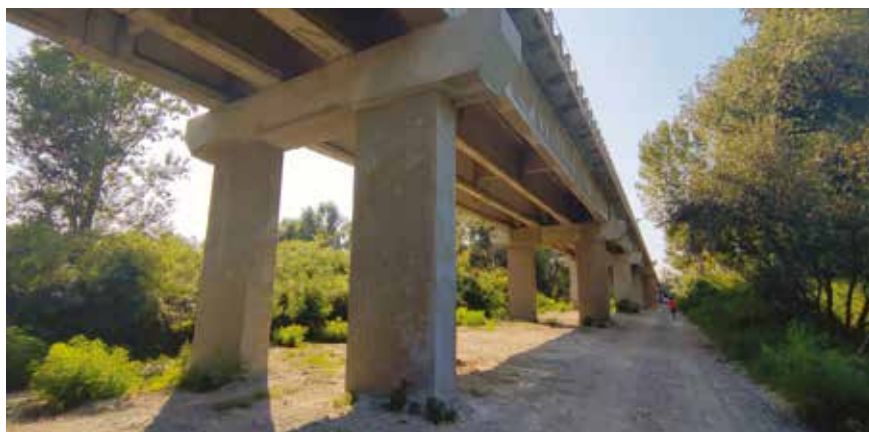
2. Un tratto di ponte in territorio reggiano, golena destra

Le strutture in golena destra (tratto reggiano) sono costituite da 17 campate di 25 m (tra gli assi delle pile) ad eccezione della prima, di circa 22 m. L'impalcato è composto da travi in c.a.o. poste ad interasse di 2,5 m che presentano ringrossi in corrispondenza dei traversi. Il sistema di collegamento delle travi è quello Gerber. Le 16 pile di sostegno sono costituite da due setti collegati superiormente dal pulvino e inferiormente da una trave di collegamento (Figura 2).

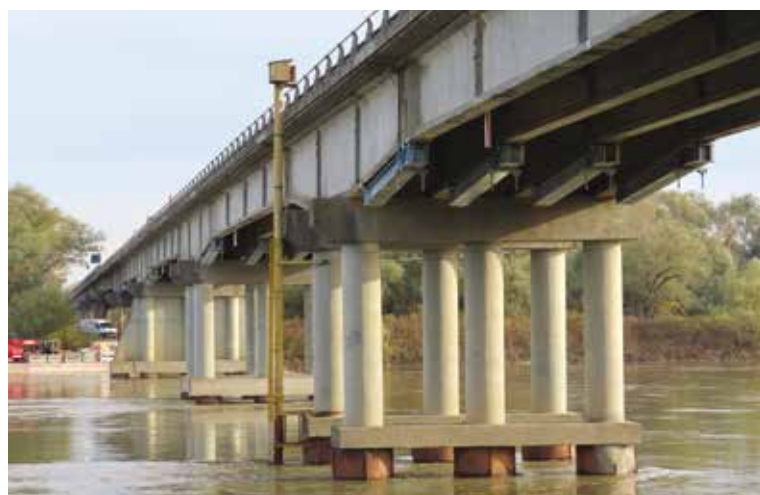
1. Un tratto di ponte in territorio mantovano, alveo di magra e golena sinistra

Il ponte è costituito da un tratto in alveo (tratto mantovano), della lunghezza di circa 680 m, e da un tratto in golena in destra del fiume (tratto reggiano), di 420 m. La larghezza complessiva dell'impalcato è di circa 10 m, mentre quella della carreggiata è pari a 7,50 m. Il tratto in alveo di morbida ricade esclusivamente nel territorio mantovano. Il ponte ha lunghezza complessiva di circa 1.100 m. Entrambi i tratti sono caratterizzati da uno schema statico tipo Gerber, con impalcato a mensola su pila e impalcato tampone. Le strutture in alveo (tratto mantovano) sono formate da dieci campate di 62 m tra gli assi, ad eccezione della prima di 61 m e della decima di circa 51 m. Le travi a mensola sopra le pile hanno lunghezza di circa 30 m, mentre quelle tampone, interposte, sono di 40 m (la prima a cassone di 50 m) (Figura 1).

Le pile intermedie sono a telaio, costituite da una doppia stilata di fusti del diametro di 120 cm, che sorreggono il traverso di collegamento con funzioni di pulvino. La distanza tra gli assi delle stilate è di 8 metri. Le fondazioni principali in alveo sono costituite da tre pali del diametro di 150 cm, in continuità con i fusti delle pile, aventi lunghezza di circa 50 m.

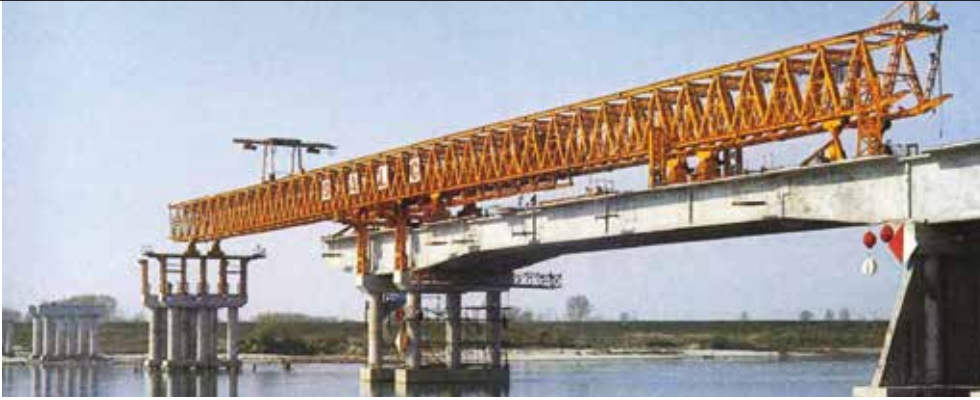
3. La fase costruttiva in una foto d'epoca

Il manufatto è stato realizzato dalla Società Appalti Lavori Carpenterie (S.A.L.C.) nella seconda metà degli anni Sessanta del secolo scorso (Figura 3), la progettazione originaria dell'opera è stata condotta secondo la Circolare Ministeriale n° 1547 del 17 Maggio 1965. Il ponte è stato sottoposto ad una serie di interventi di manutenzione locale tra il 1995 e i primi anni 2000. Attualmente sono in corso gli interventi di messa in sicurezza attualmente in corso (1° Lotto d'intervento).

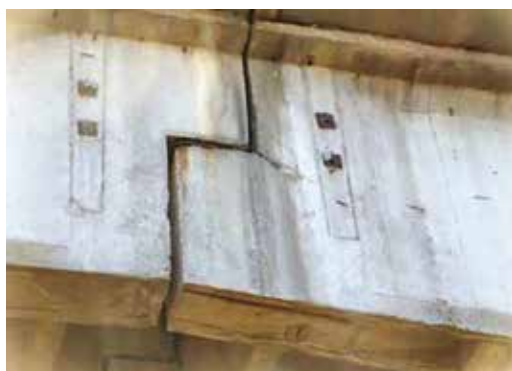
4. Lo stato fessurativo delle selle Gerber

L'insieme delle prove eseguite ha permesso di raggiungere un livello di conoscenza pari a LC2, secondo quanto definito in [1]. Per quanto riguarda i risultati delle ispezioni si segnala, preliminarmente all'esecuzione del 1° Lotto d'intervento, l'esistenza di fessure a 45° a partire dalla sommità della sella portante (Figura 4), causate da non adeguata armatura lenta e da assenza di cavi di precompressione all'interno dell'elemento.

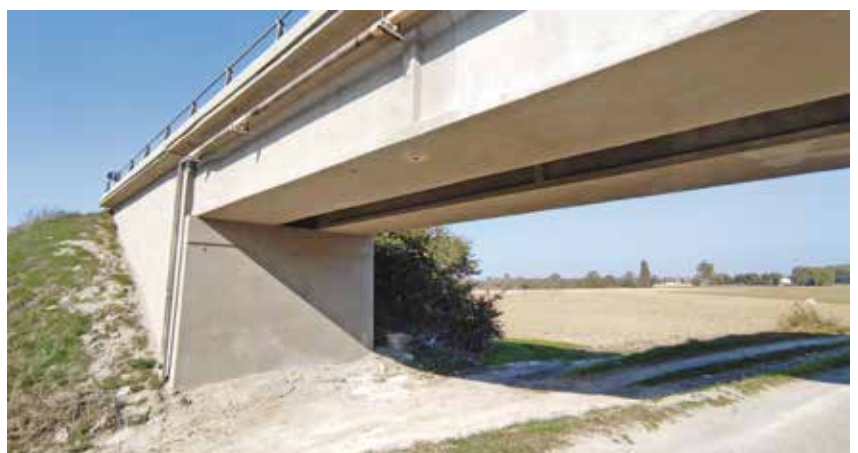
5. Una foto post-operam del risanamento corticale della campata 1, spalla sinistra (1° Lotto di intervento)

- risanamento corticale degli elementi in calcestruzzo armato (Figura 5);
- rinforzo e messa in sicurezza delle selle Gerber, nel tratto mantovano, sopra l'alveo di magra (Figura 6);
- ripristino dei giunti di dilatazione deteriorati e del sistema di raccolta delle acque piovane;
- analisi dello stato di consistenza degli appoggi, con identificazione e sostituzione di quelli maggiormente ammalorati.

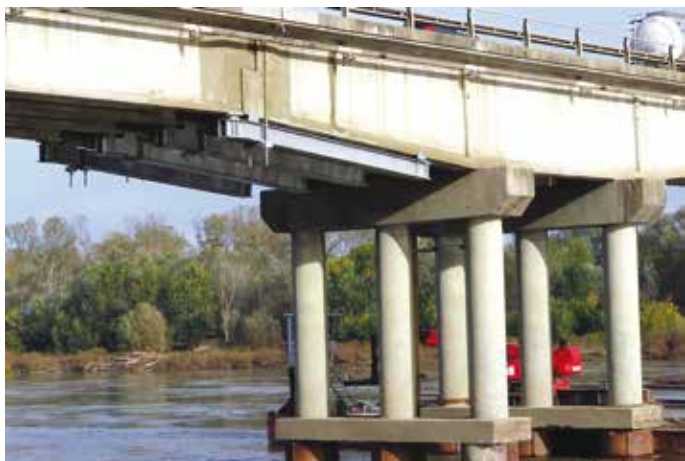
6. L'intervento di messa in sicurezza delle selle Gerber (1° Lotto di intervento)

L'intervento di rinforzo della sella portante (Figura 6) è avvenuto mediante l'applicazione di una trave in acciaio all'intradosso della stessa.

- 1) il rinforzo va a sgravare completamente la sella esistente;
- 2) la posa della carpenteria della nuova sella in acciaio può avvenire dal basso senza necessità di sollevare l'impalcato, garantendo sempre l'apertura al traffico (a senso unico alternato) per tutta la durata dei lavori.

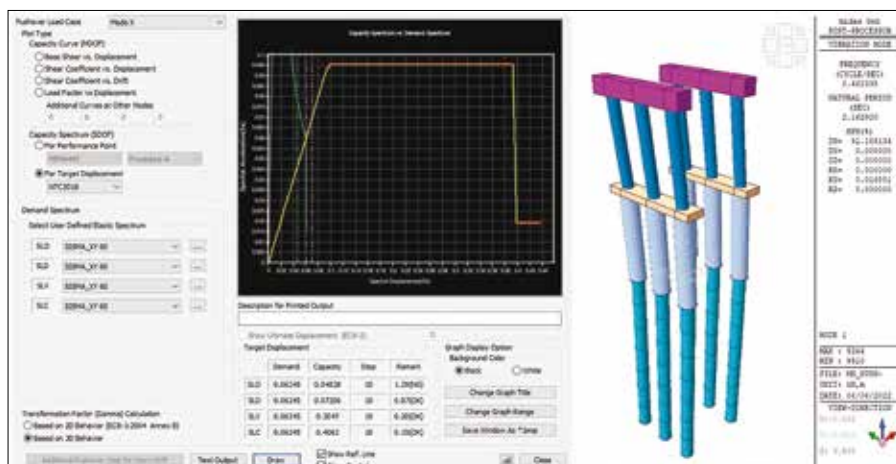
7. L'analisi statica non lineare delle pile in alveo

Nell'ambito dell'incarico sono state eseguite le Verifiche di Vulnerabilità Sismica e Compatibilità Idraulica del manufatto. Per la prima, oltre all'analisi dinamica lineare, sono state eseguite verifiche più approfondite mediante statica non lineare, push-over (Figura 7), considerando l'interazione terreno-struttura per i pali di fondazione. La verifica di compatibilità idraulica è stata
